Weekly Meeting 241107

Status of CDC, summary of the sim and ToDo

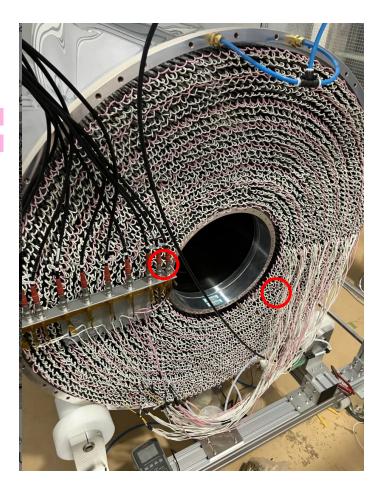
ワイヤー切れてたことについて
